Tipologia ARQUITECTURA CIVIL PÚBLICA

Tipo de Sítio CALÇADA

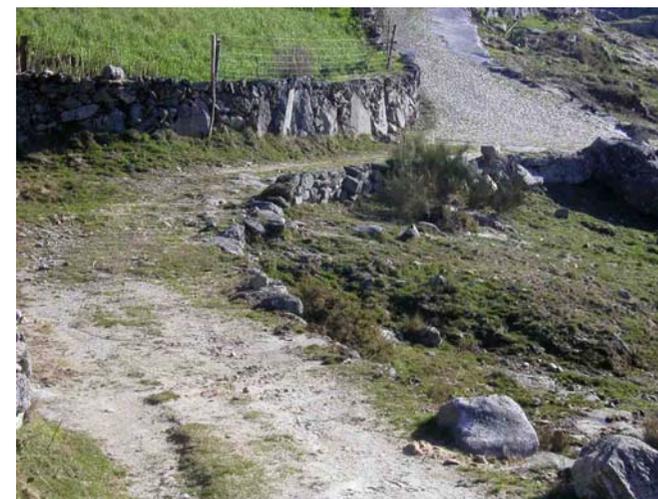
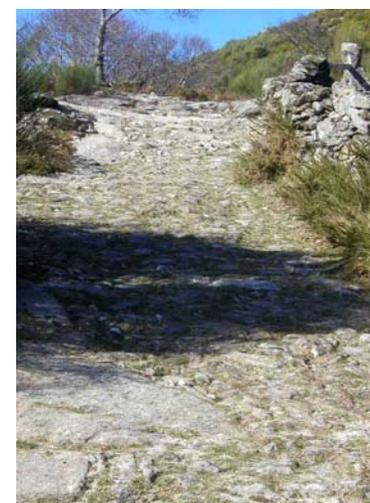
Designação:	Calçada
ID:	C1
Freguesia:	Abadim
Lugar:	Torrinheiras
Hayford Gauss Datum 73 X:	14165
Hayford Gauss Datum 73 Y:	214508
Acesso:	A partir da Capela da Nossa Senhora dos Remédios, com acesso a partir do CM 1699.
Descrição:	Pequeno fragmento de calçada, com cerca de 90 metros de extensão, que deveria corresponder a um caminho interno do aglomerado rural. A calçada encontra-se muito degradada. É constituída por pequenas pedras em alvenaria de granito tosca de granito sem grande cuidado com o assentamento.
Estado de Conservação:	Degradada
Época:	Contemporânea
Cronologia Específica:	Indeterminada
Extensão Aproximada:	90 metros
Serventia:	Pública
Data de desactivação:	Indeterminada
Tipo de Uso:	Calçada
Utilização Inicial:	Civil: calçada
Utilização Actual:	Civil: calçada
Materiais:	Granito
Propriedade:	Pública: municipal

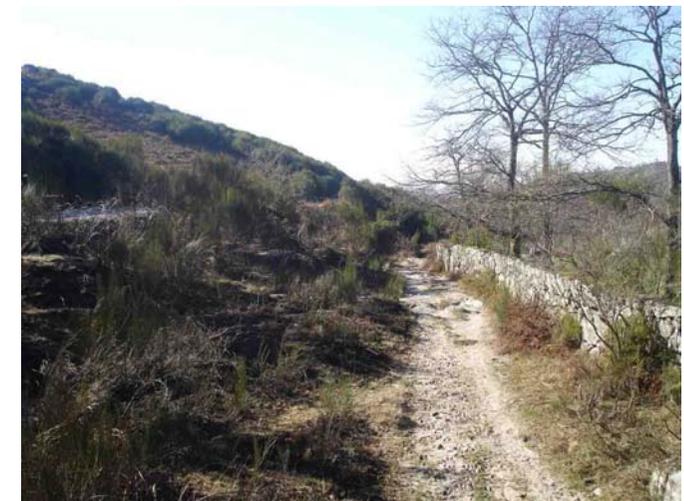
Designação:	Calçada
ID:	C2
Freguesia:	Abadim
Lugar:	Torrinheiras
Hayford Gauss Datum 73 X:	13625
Hayford Gauss Datum 73 Y:	214146
Acesso:	Num cruzamento de trilhos com a estrada NC 4.
Descrição:	Fragmento de calçada, com cerca de 400 metros de extensão, que parece integrar um antigo sistema de caminhos de ligação entre pequenos lugares. A calçada encontra-se relativamente bem conservada, no entanto é constituída por pedras de grande dimensão em alvenaria de granito tosca sem grande cuidado com o assentamento.
Estado de Conservação:	Razoável
Época:	Contemporânea
Cronologia Específica:	Indeterminada
Extensão Aproximada:	400 metros
Serventia:	Pública
Data de desactivação:	Indeterminada
Tipo de Uso:	Calçada
Utilização Inicial:	Civil: calçada
Utilização Actual:	Civil: calçada
Materiais:	Granito
Propriedade:	Pública: municipal

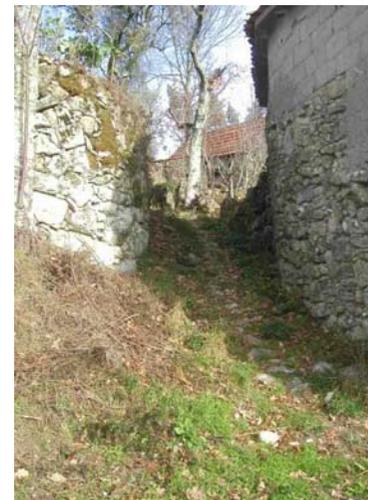
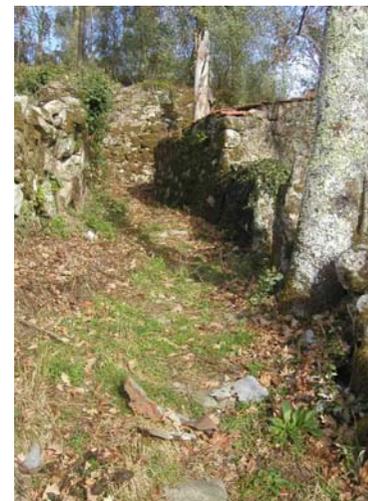
Designação:	Calçada (junto da Casa da Barrosa)
ID:	C3
Freguesia:	Bucos
Lugar:	Bucos
Hayford Gauss Datum 73 X:	8156
Hayford Gauss Datum 73 Y:	211552
Acesso:	A partir de um caminho interno do aglomerado rural com ligação à EM 526.
Descrição:	Trecho de calçada com cerca de 100 metros de extensão, perto da Casa da Barrosa. A calçada integrava o antigo caminho interno no lugar de Bucos. A calçada é em lajeado de granito de formas e tamanhos muito diversos e assentamento irregular. Passa no interior de um pequeno conjunto de casas.
Estado de Conservação:	Razoável
Época:	Moderna/Contemporânea
Cronologia Específica:	Indeterminada
Extensão Aproximada:	100 metros
Serventia:	Pública
Data de desactivação:	Em utilização
Tipo de Uso:	Calçada
Utilização Inicial:	Civil: calçada
Utilização Actual:	Civil: calçada
Materiais:	Granito
Propriedade:	Privada: Herdeiros da Casa da Barrosa

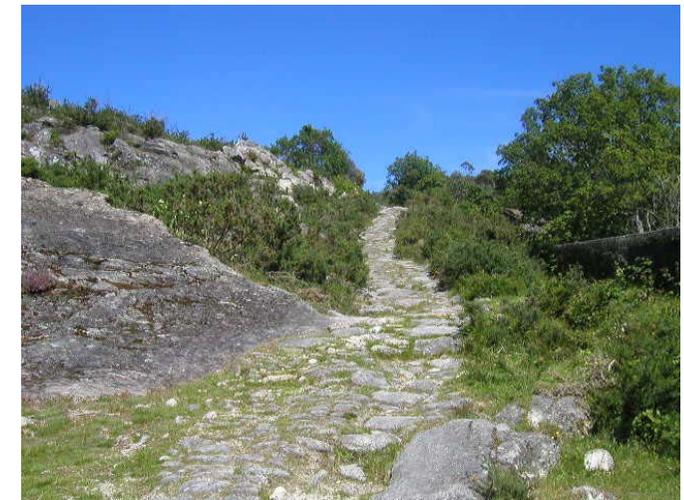
ID: C4

Descrição: Trecho de calçada com cerca de 150 metros de extensão, que se inicia junto da área de Lazer da Foz do Covato. A calçada integrava o antigo caminho de ligação à Veiga. A calçada é em lajeado de granito de formas e tamanhos muito diversos e assentamento irregular.

Estado de Conservação: Razoável

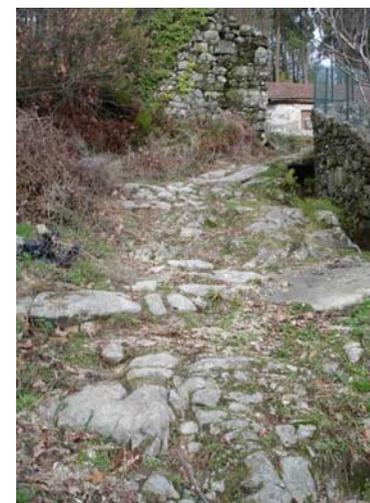
Designação:	Calçada
ID:	C5
Freguesia:	Bucos
Lugar:	Carrazedo
Hayford Gauss Datum 73 X:	7495
Hayford Gauss Datum 73 Y:	213307
Acesso:	A partir de um caminho interno do aglomerado rural com ligação à EM 526.
Descrição:	Trecho de calçada com cerca de 30 metros de extensão, que se inicia junto do cruzeiro do lugar, que deveria integrar uma percurso interno do lugar de Carrazedo. A calçada é em lajeado de granito de formas e tamanhos muito diversos e com assentamento bastante irregular. Dá acesso a dois moinhos.
Estado de Conservação:	Degradada
Época:	Moderna
Cronologia Específica:	Indeterminada
Extensão Aproximada:	30 metros
Serventia:	Pública
Data de desactivação:	Em utilização
Tipo de Uso:	Calçada
Utilização Inicial:	Civil: calçada
Utilização Actual:	Civil: calçada
Materiais:	Granito
Propriedade:	Pública: municipal

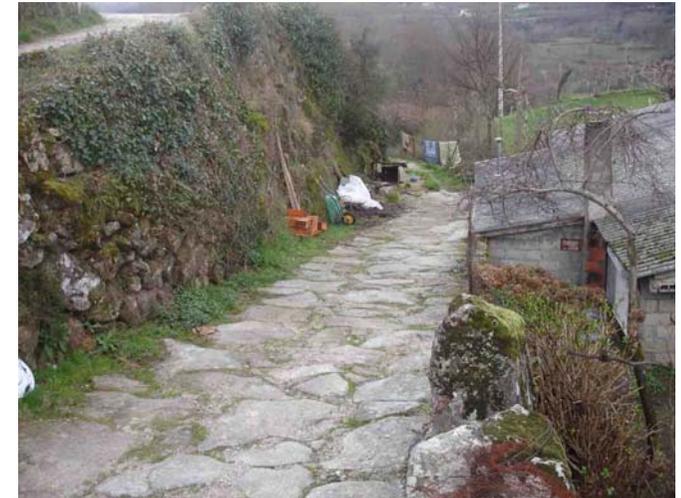
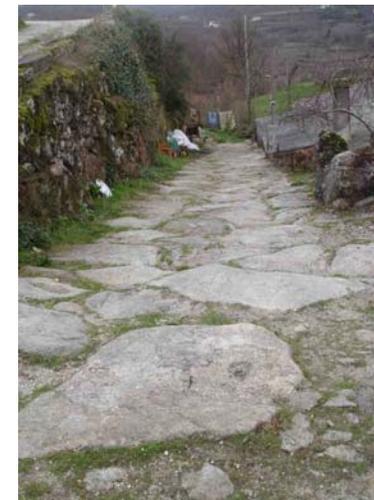
ID: C6

Descrição: Trecho de calçada com cerca de 40 metros, em lajeado de granito de formas e dimensões muito diversas. A calçada integrava a antiga estrada que ligava o lugar de Gondarém à Igreja de S. Nicolau. Esta antiga calçada por em diversos pontos coberta com betuminoso ou calcetada com calçada à portuguesa.

Estado de Conservação: Degradada

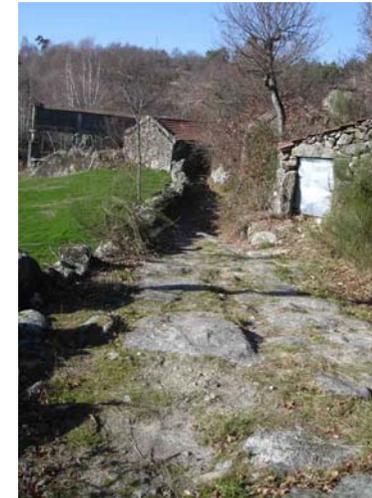
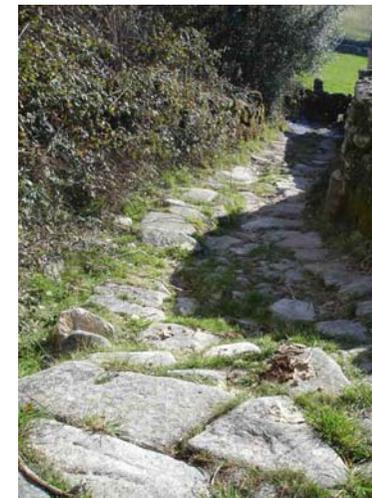
ID: C7

Descrição: Trecho de calçada com cerca de 200 metros de extensão, com início no caminho de acesso à Casa do Tarroeiro, com direcção a uma propriedade conhecida por Casa Nova, na Veiga. A calçada é em lajeado de granito de formas e tamanhos muito diversos e com assentamento irregular. Encontra-se razoavelmente controlada.

Estado de Conservação: Razoável

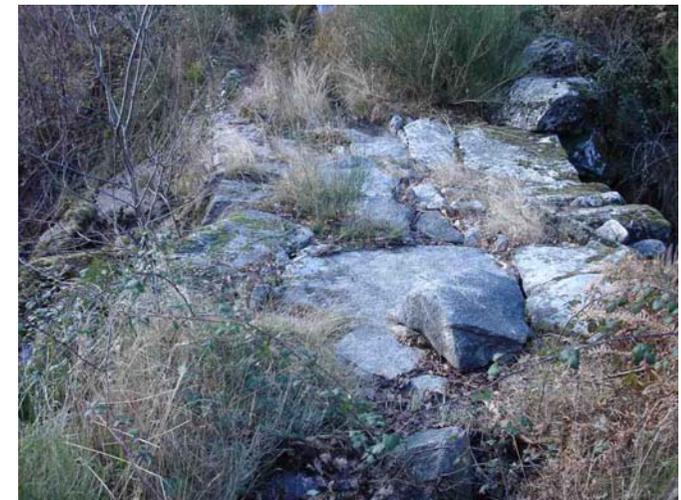
ID: C8

Descrição: Trecho de calçada com cerca de 500 metros de extensão, com início junto da Ponte dos Moinhos. A calçada dá acesso a uma propriedade privada, a Casa Figueira do Marco, propriedade do Sr. Barroso. Dá ainda serventia a cinco moinhos que aproveitam a água do Ribeiro dos Begaínhos. É em lajeado de granito de média e grande dimensão, com assentamento bastante irregular. Encontra-se bastante degradada.

Estado de Conservação: Degradada

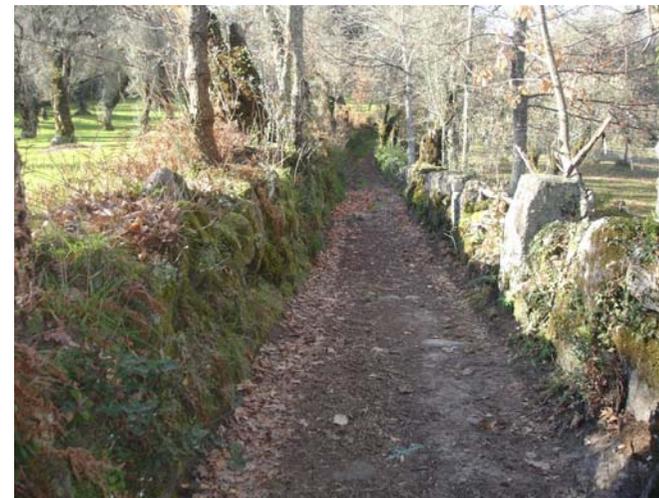
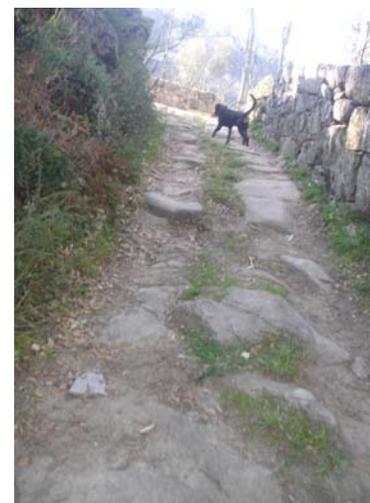
ID: C10

Descrição: Calçada que apresenta uma extensão contínua de cerca de 400 metros e uma largura média de 2 metros. A pavimentação é composta por blocos graníticos de configuração rectangular e quadrangular de tamanhos mais ou menos homogéneos, alinhados lateralmente. Este traçado ligava o lugar de Arosa ao lugar de Cavez.

Estado de Conservação: Razoável

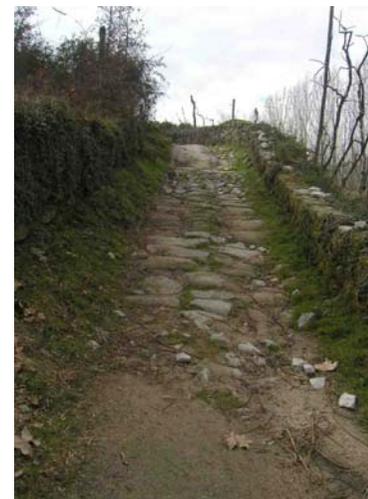
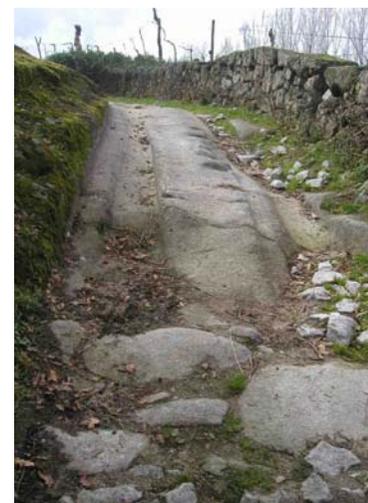
ID: C9

Descrição: Trecho de calçada com cerca de 300 metros de extensão, com início jno lugar do Souto com ligação a Padernelos. A calçada é em lajeado de granito de formas e tamanhos muito diversos, mas em razoável estado de conservação. É durante uma parte da sua extensão ladeada por um muro em alvenaria de granito com cerca de 90 cm de altura.

Estado de Conservação: Razoável

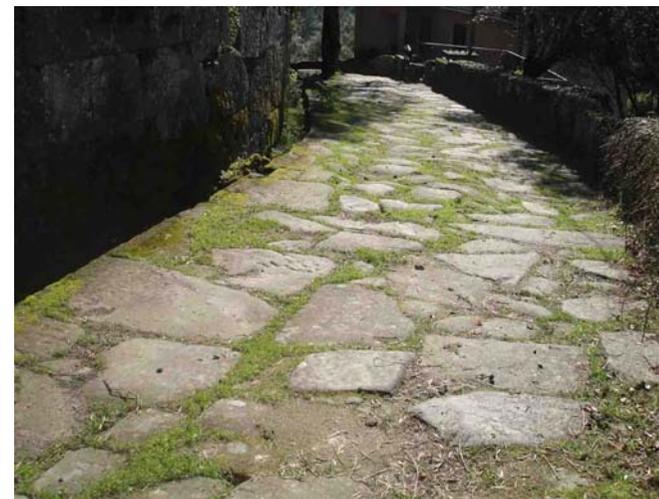
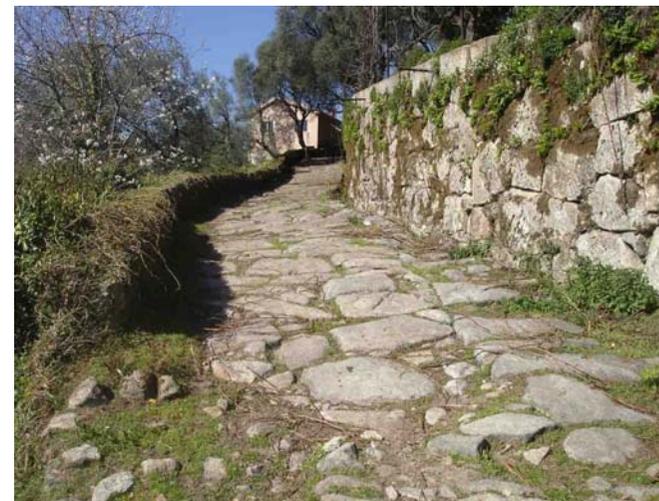
ID: C11

Descrição: Trecho de calçada com cerca de 200 metros de extensão, com início junto da Casa do Valle com direcção aos campos da propriedade. A calçada é em lajeado de granito de formas e tamanhos muito diversos, mas em razoável estado de conservação. É até metade da sua extensão ladeada por um muro em alvenaria de granito com cerca de 90 cm de altura.

Estado de Conservação: Razoável

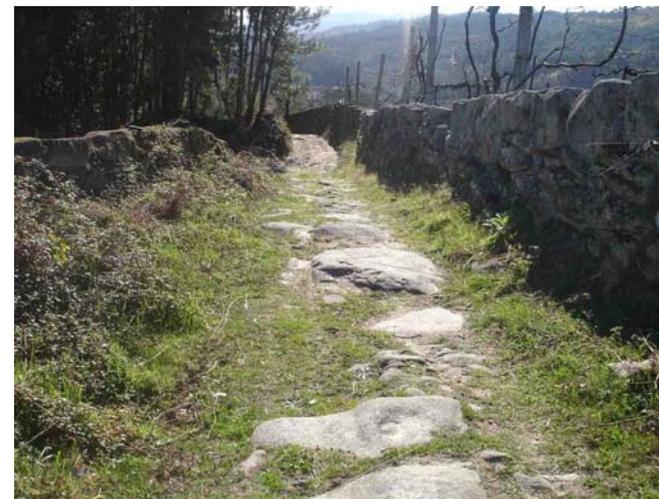
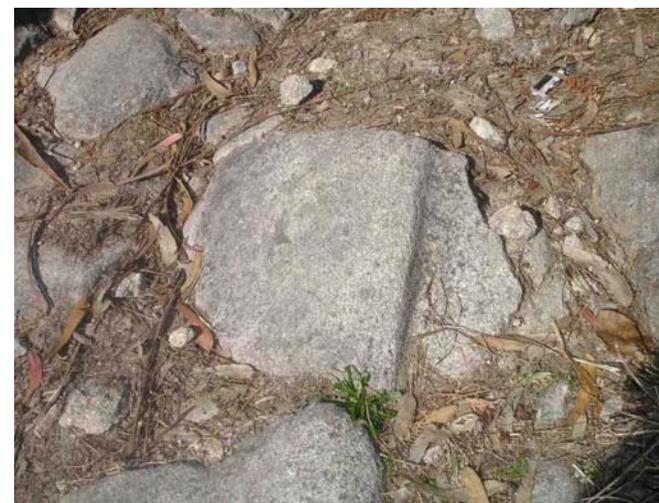
ID: C12

Descrição: Trecho de calçada com cerca de 150 metros de extensão, com início junto da Casa do Côvo, com direcção a propriedades da Casa do Valle. A calçada é em lajeado de granito de formas e tamanhos muito diversos, muito tosca e bastante irregular. O trecho é ladeado de muros de alvenaria de granito toscos e com alturas muito variáveis.

Estado de Conservação: Degradada

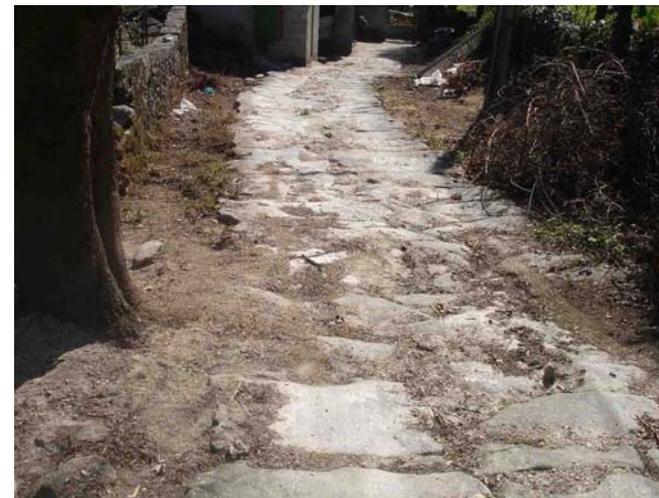
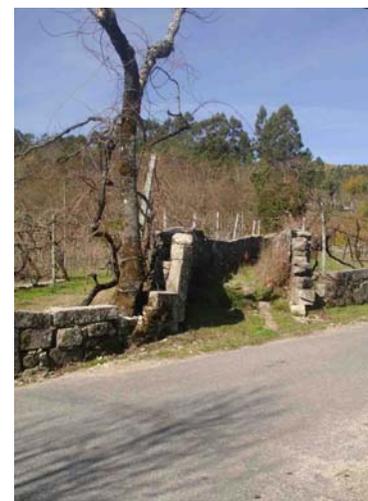
Extensão Aproximada:	250 metros
Serventia:	Pública
Data de desactivação:	Indeterminada
Tipo de Uso:	Calçada
Utilização Inicial:	Civil: calçada
Utilização Actual:	Civil: calçada
Materiais:	Granito
Propriedade:	Pública: municipal

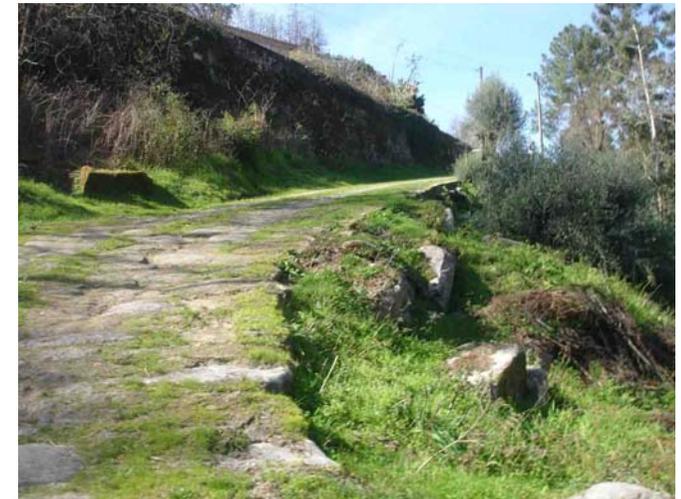
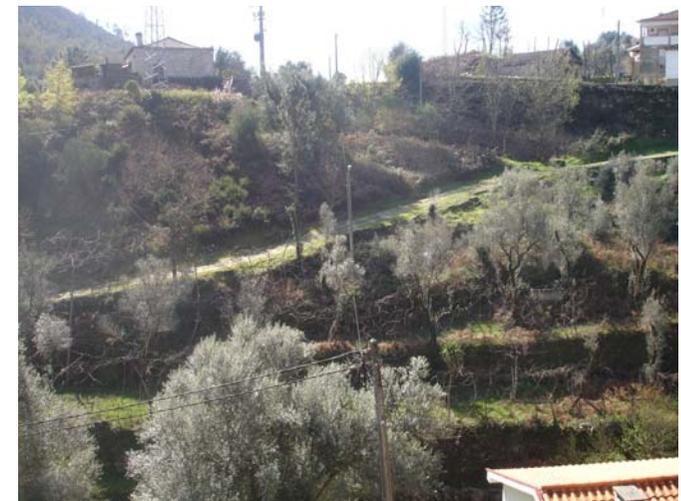
ID: C14

Descrição: Calçada que apresenta uma extensão contínua de cerca de 130 metros e uma largura média de 3 metros. Caracteriza-se pela pendente acentuada, até ao nível da ponte. A pavimentação é composta por blocos graníticos de configuração rectangular e quadrangular de tamanhos mais ou menos homogéneos, alinhados lateralmente.

Estado de Conservação: Bom

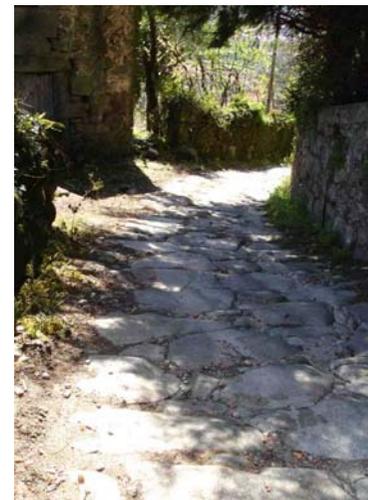
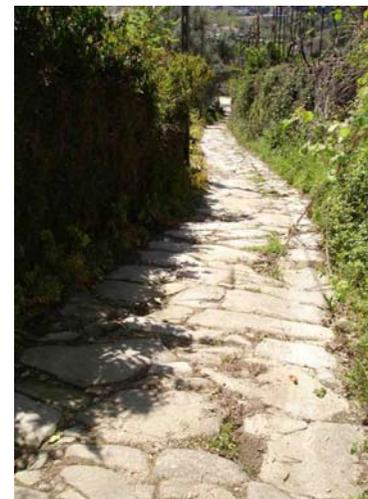
ID: C16

Descrição: Trecho de calçada com cerca de 200 metros de extensão, que se inicia junto do largo da Tília e que deveria integrar um caminho interno no lugar. A calçada é em lajeado de granito de formas e tamanhos muito diversos e com assentamento bastante irregular, apesar de razoavelmente conservado.

Estado de Conservação: Razoável

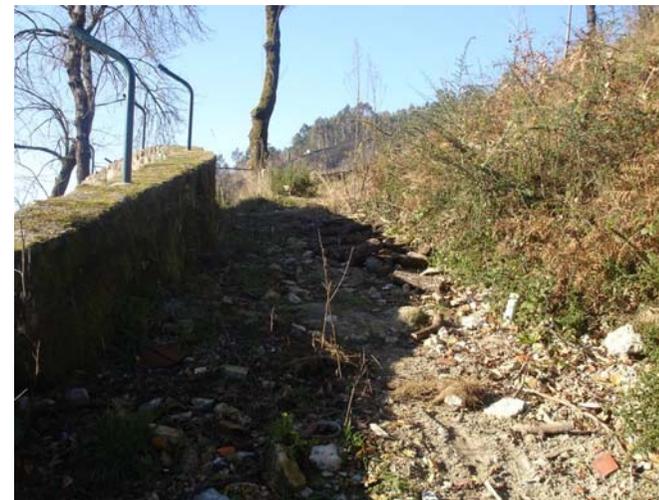
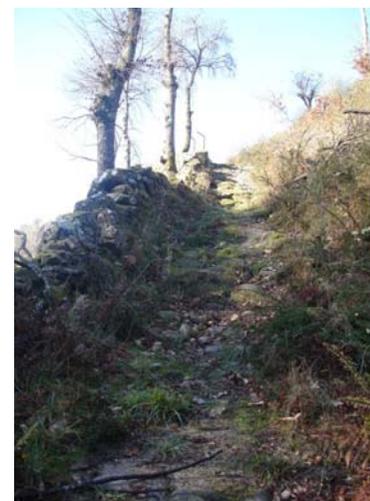
ID: C19

Descrição: Calçada que apresenta uma extensão contínua de cerca de 100 metros e uma largura média de 2 metros. A pavimentação é composta, por blocos graníticos de configuração rectangular e quadrangular de tamanhos mais ou menos homogéneos, alinhados lateralmente. Este traçado ligava o lugar de Teixugueiras ao lugar da Igreja.

Estado de Conservação: Ruína

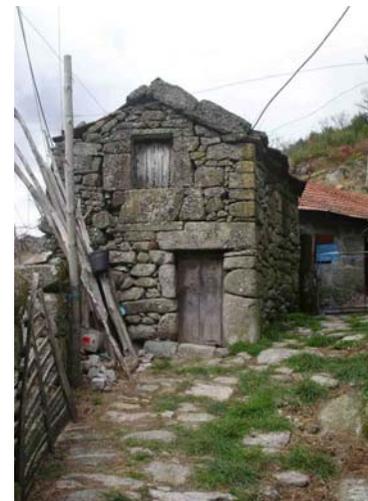
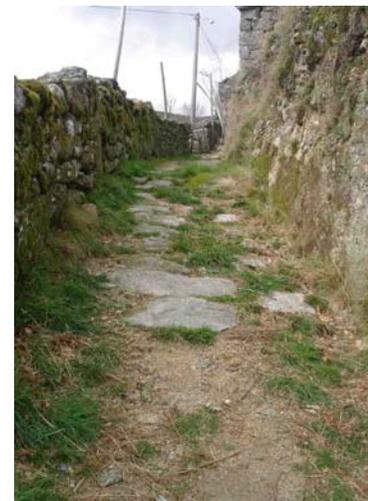
ID: C20

Descrição: Pequenos fragmentos de calçada que dão acesso à Casa do Ribeira. A calçada encontra-se relativamente bem conservada, apesar de utilizar alvenaria relativamente tosca e sem grande cuidado com o assentamento.

Estado de Conservação: Razoável

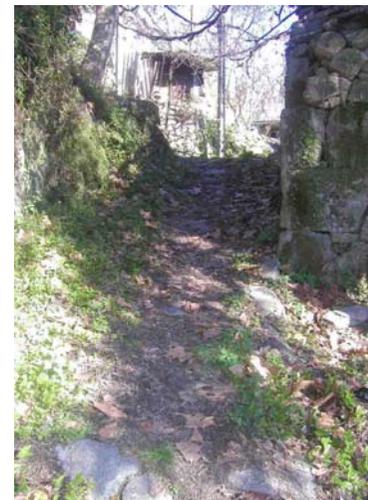
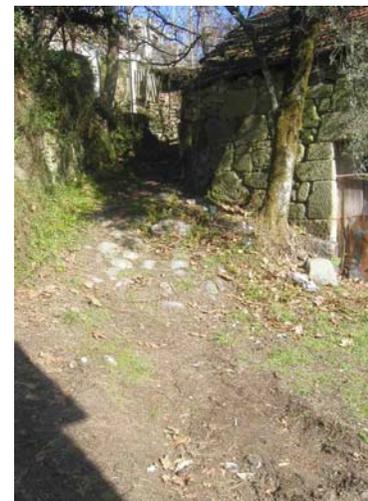
Designação:	Calçada
ID:	C23
Freguesia:	Riodouro
Lugar:	Eiró
Hayford Gauss Datum 73 X:	13422
Hayford Gauss Datum 73 Y:	208902
Acesso:	A partir de um arruamento interno do lugar de Eiró, junto da Casa do Frutuoso.
Descrição:	Trecho de calçada a partir da Casa do Frutuoso e das traseiras da Casa dos Martins. A calçada é em lajeado de granito bastante irregular e encontra-se bastante degradada.
Estado de Conservação:	Degradada
Época:	Moderna/ Contemporânea
Cronologia Específica:	Indeterminada
Extensão Aproximada:	60 metros
Serventia:	Pública
Data de desactivação:	Em utilização
Tipo de Uso:	Calçada
Utilização Inicial:	Civil: calçada
Utilização Actual:	Civil: calçada
Materiais:	Granito
Propriedade:	Pública: municipal

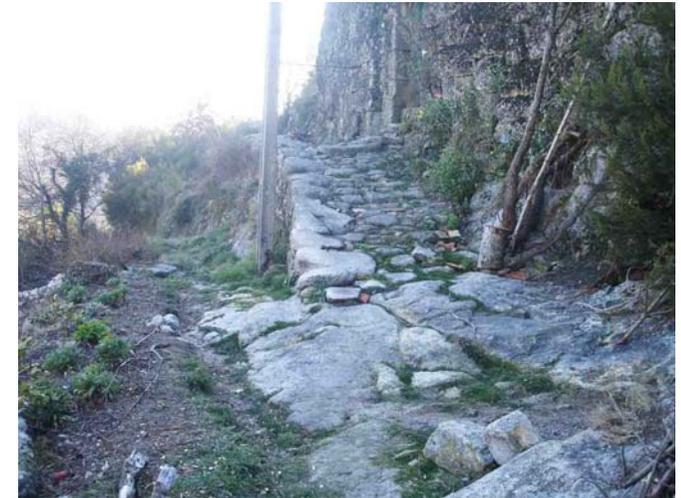
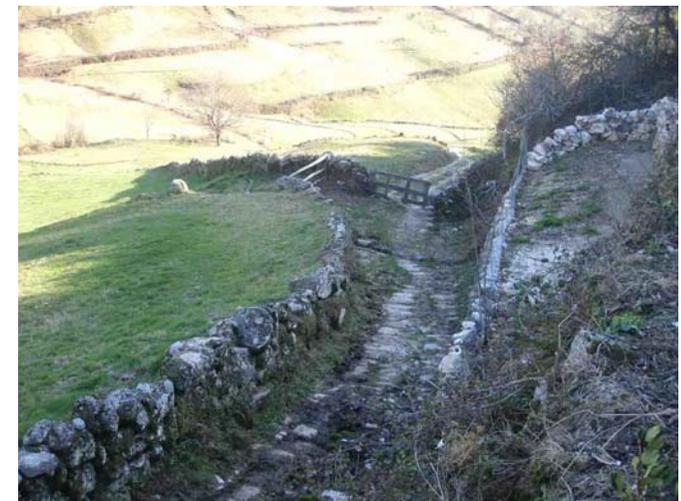
Descrição: Calçada actualmente apenas visível num pequeno trecho que se inicia junto da Casa do Cajuz, e que tem por fim a serventia de campos. A calçada em alvenaria de granito bastante tosca encontra-se bastante degradada e com um assentamento bastante irregular.

Estado de Conservação: Degradada

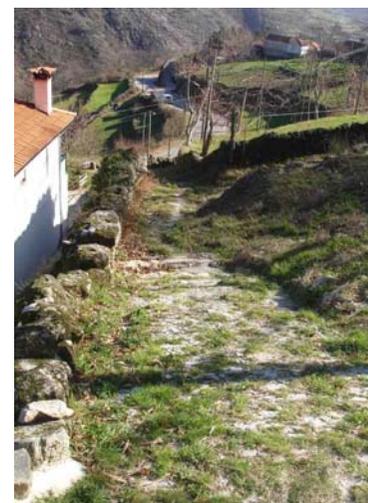
Descrição: Trecho de calçada que integrava o antigo caminho que vinha quase do lugar de Magusteiro, passava por Teixugueiras e seguia para Refojos de Basto. A calçada em lajeado de granito de formas e dimensões muito diversas. Encontra-se relativamente degradada.

Estado de Conservação: Degradada

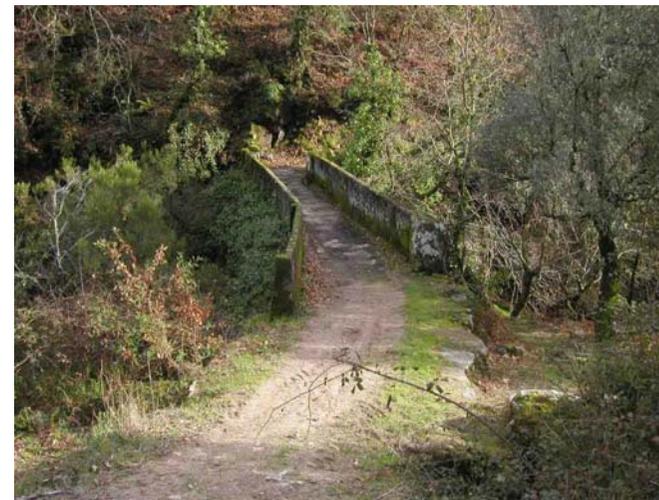
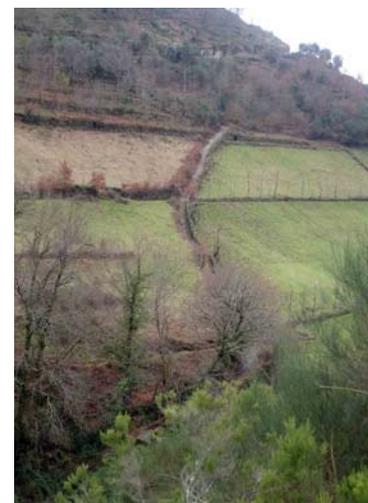
Descrição: Trecho de calçada com cerca de 230 metros, que integrava o antigo caminho que de ligação de Asnela a Vilela e passava pela Ponte Velha de Vilela. A calçada em lajeado de granito de formas e dimensões muito diversas, encontra-se bastante degradada.

Estado de Conservação: Degradada

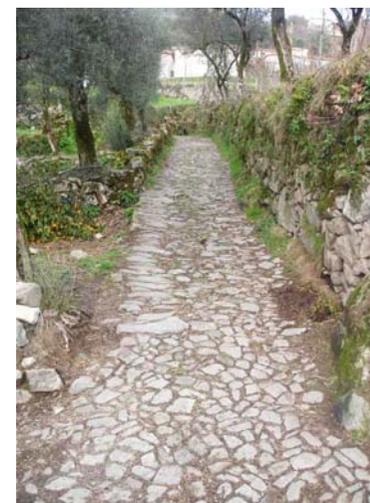
Designação:	Calçada
ID:	C30
Freguesia:	Riodouro
Lugar:	Vilela
Hayford Gauss Datum 73 X:	18215
Hayford Gauss Datum 73 Y:	208677
Acesso:	A calçada inicia-se num arruamento interno próximo da Capela de S. Gonçalo.
Descrição:	Trecho de calçada com cerca de 50 metros, em lajeado de granito de formas e dimensões muito diversas. Apenas restam algumas pedras da antiga calçada que foi preenchida por pedra miúda, tipo "calçada portuguesa".
Estado de Conservação:	Ruína
Época:	Moderna/Contemporânea
Cronologia Específica:	Indeterminada
Extensão Aproximada:	50 metros
Serventia:	Pública
Data de desactivação:	Em utilização
Tipo de Uso:	Calçada
Utilização Inicial:	Civil: calçada
Utilização Actual:	Civil: calçada
Materiais:	Granito
Propriedade:	Pública: municipal

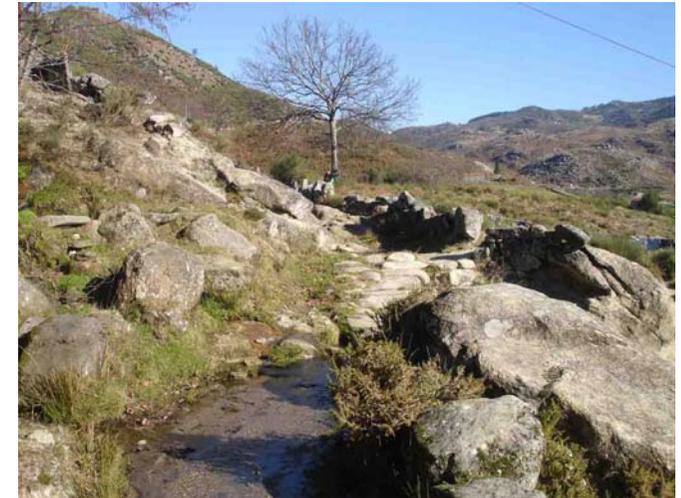
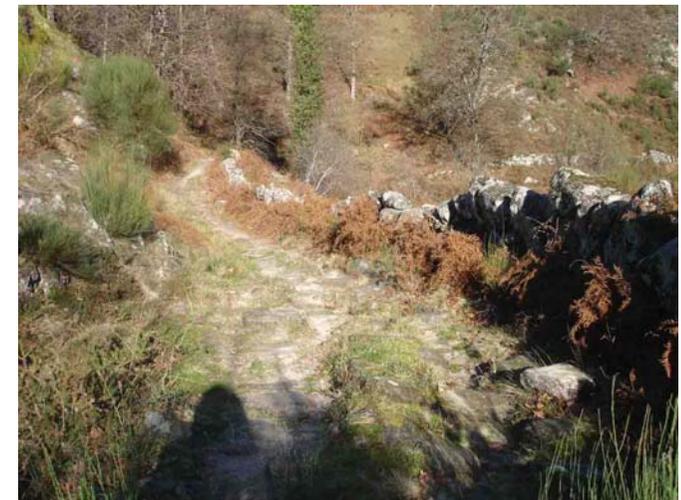
Descrição: Trecho de calçada com início junto da Casa da Longarela com direcção a uns campos. A calçada é em lajeado de granito bastante irregular e encontra-se bastante degradada. É ladeada por um muro em alvenaria de granito em pedras toscas encostadas e colocadas verticalmente.

Estado de Conservação: Degradada

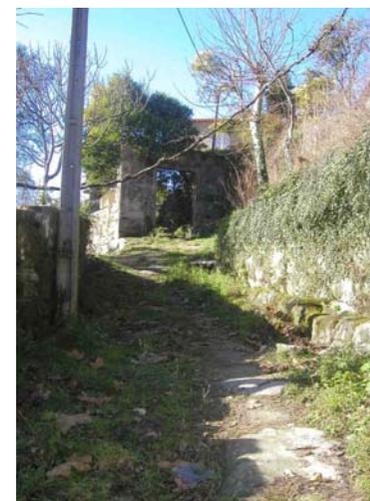
Descrição: A calçada dá acesso à Casa da Portelada. Encontra-se bastante degradada, sem grande parte das pedras que a compunham.

Estado de Conservação: Degradada

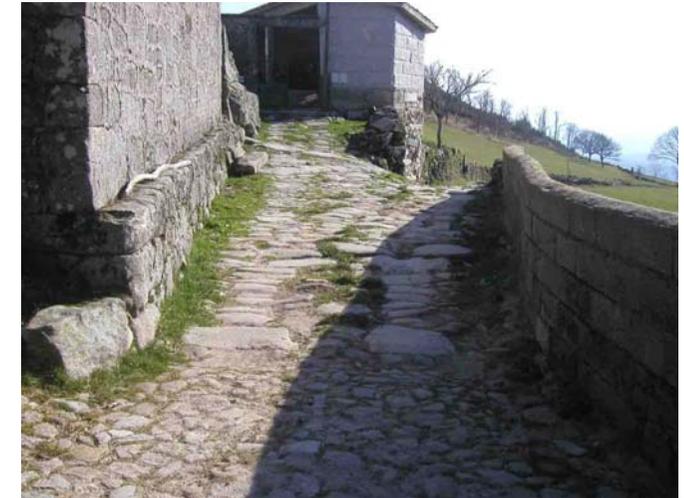
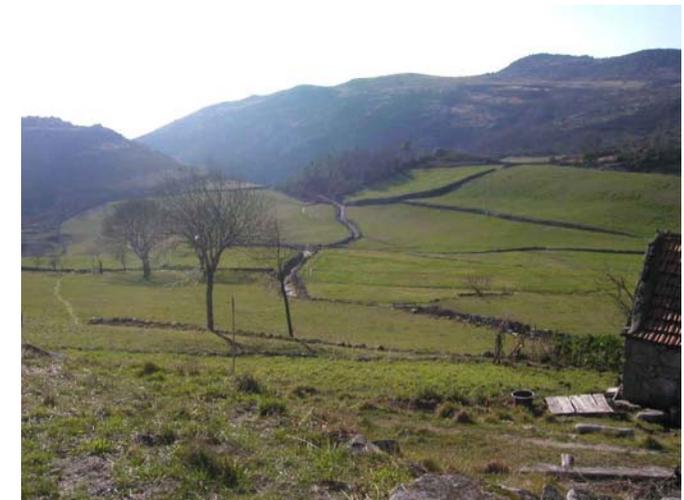
Descrição: Pequeno fragmento de calçada, com cerca de 90 metros de extensão, que deveria corresponder a um caminho interno do aglomerado rural. A calçada encontra-se muito degradada. É constituída por pequenas pedras em alvenaria de granito tosca de granito sem grande cuidado com o assentamento.

Estado de Conservação: Razoável
